# Alternadores

## Piezas Totalparts

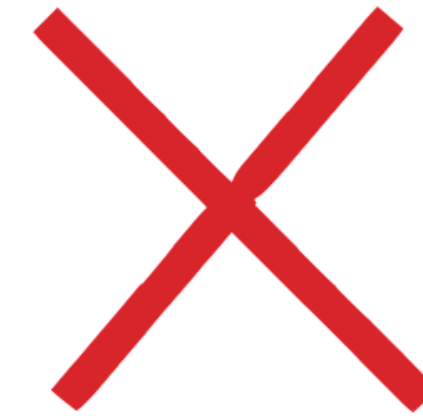
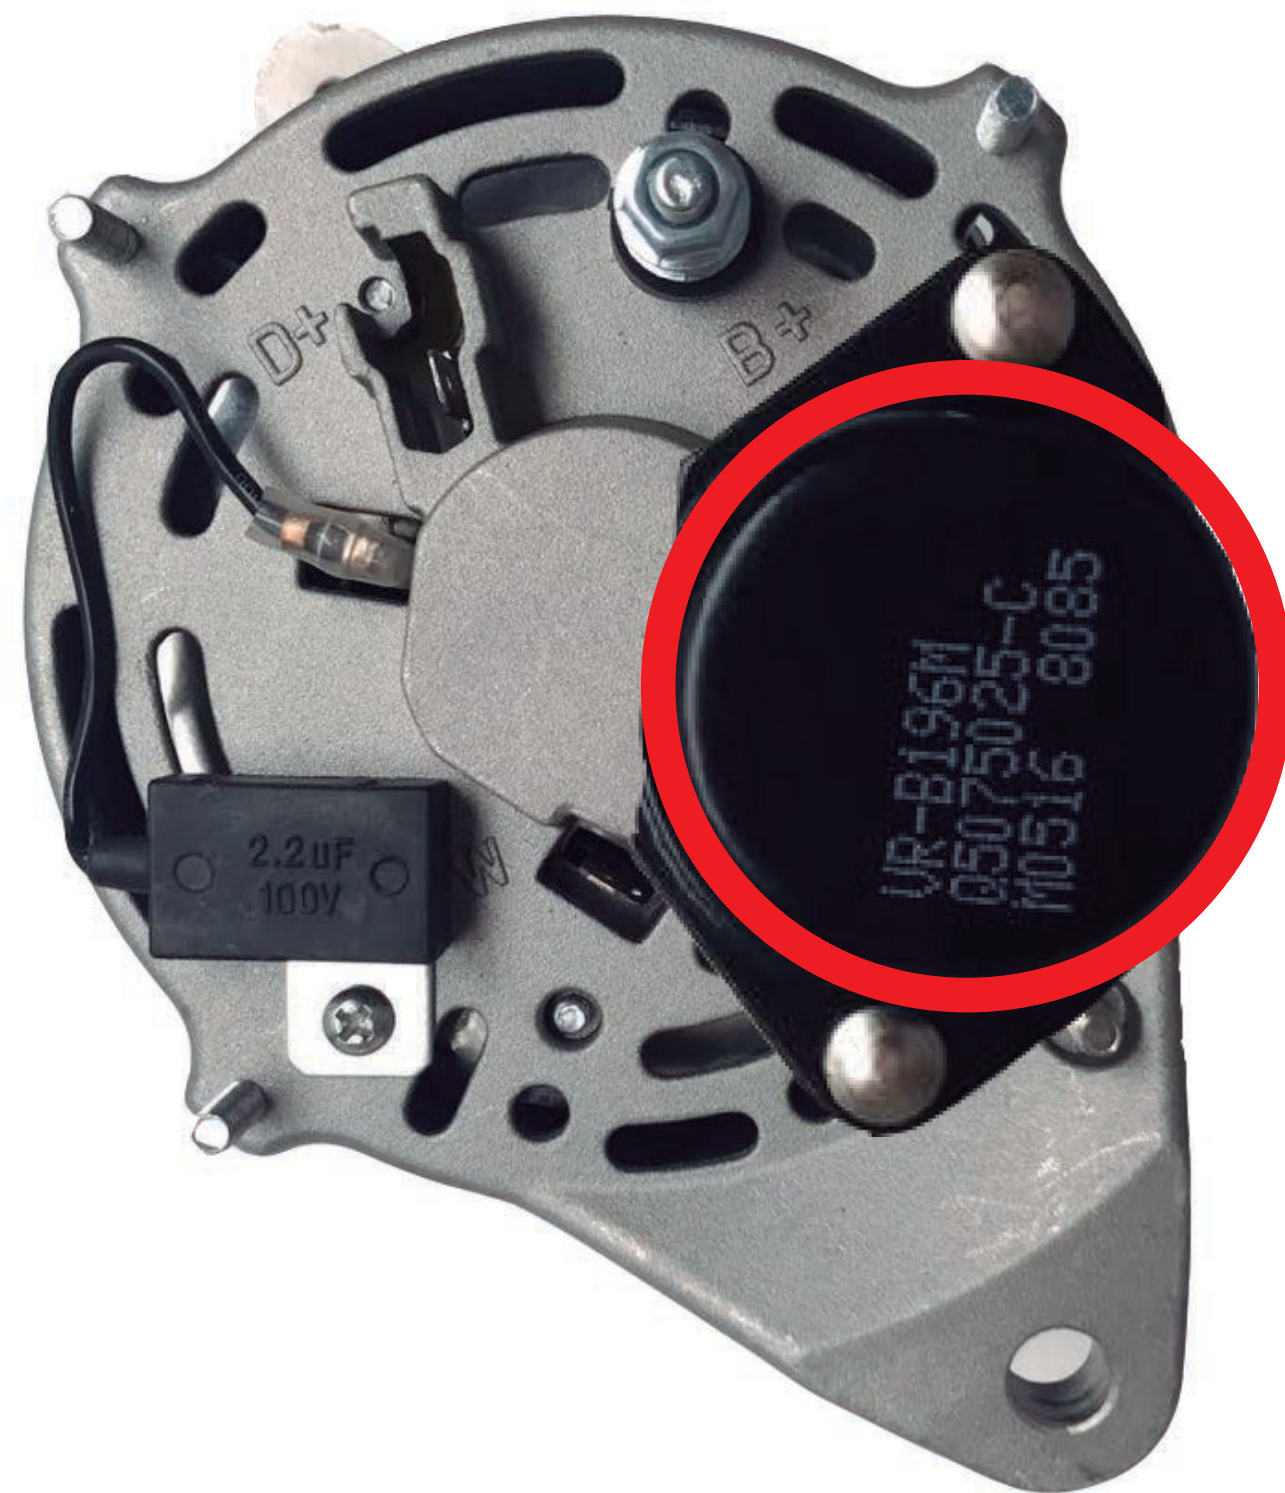
- Ejemplos del grabado de la competencia.

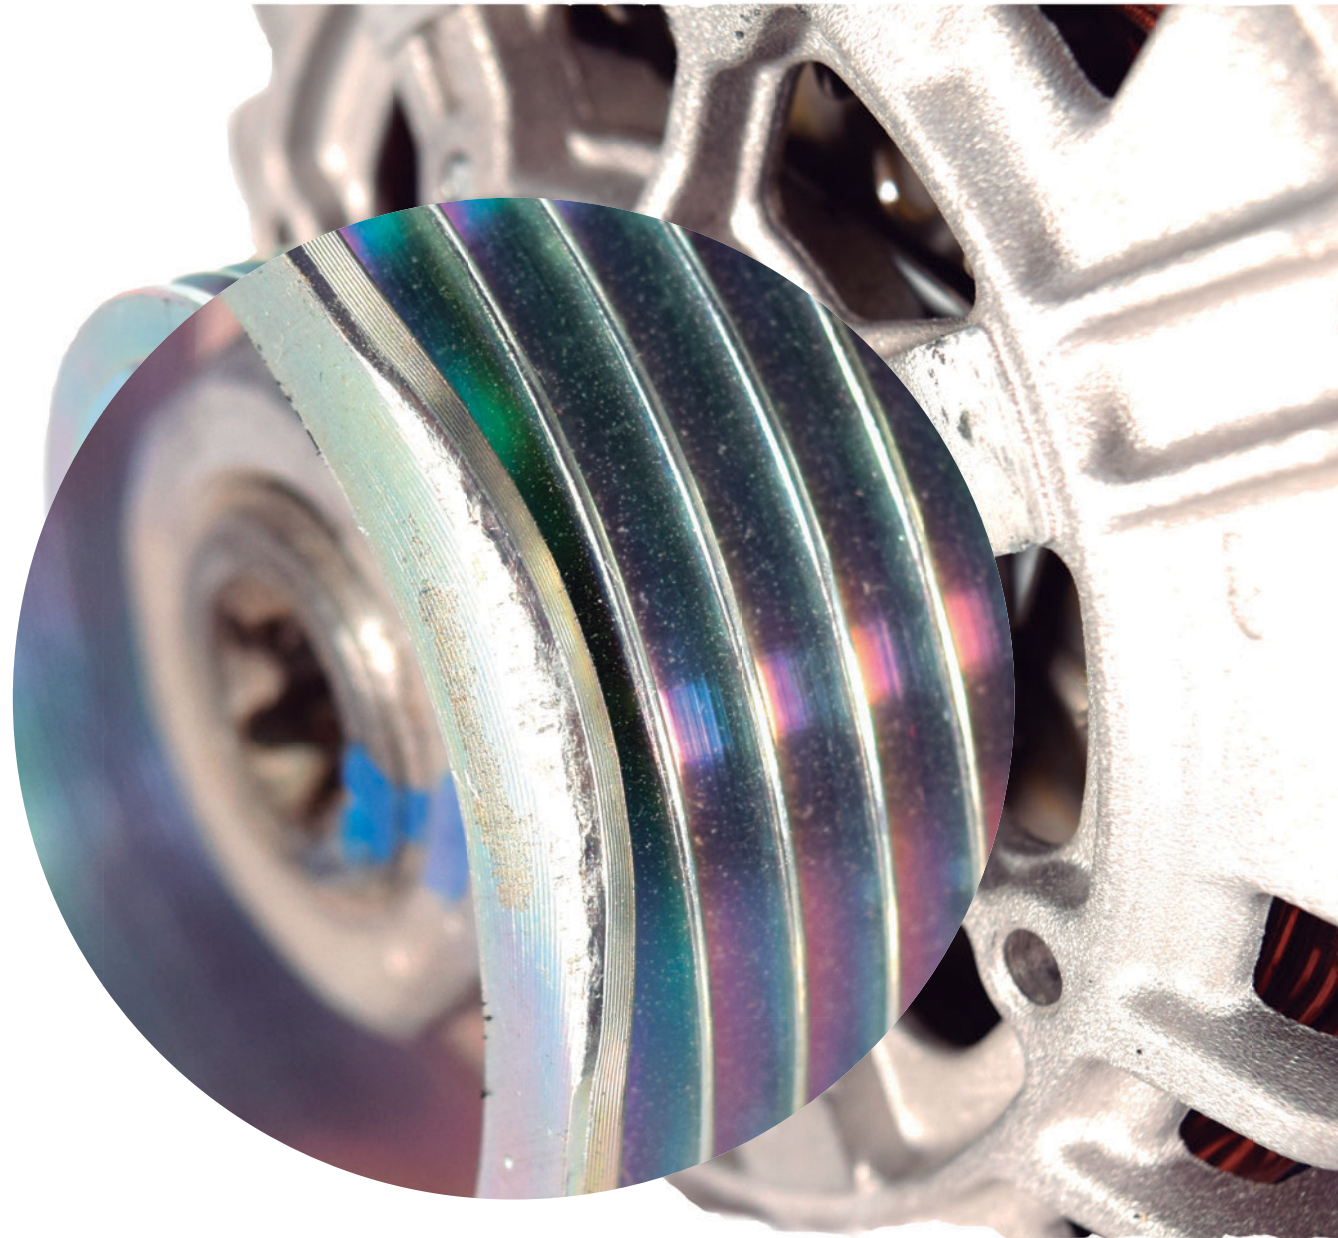
- Polea golpeada.

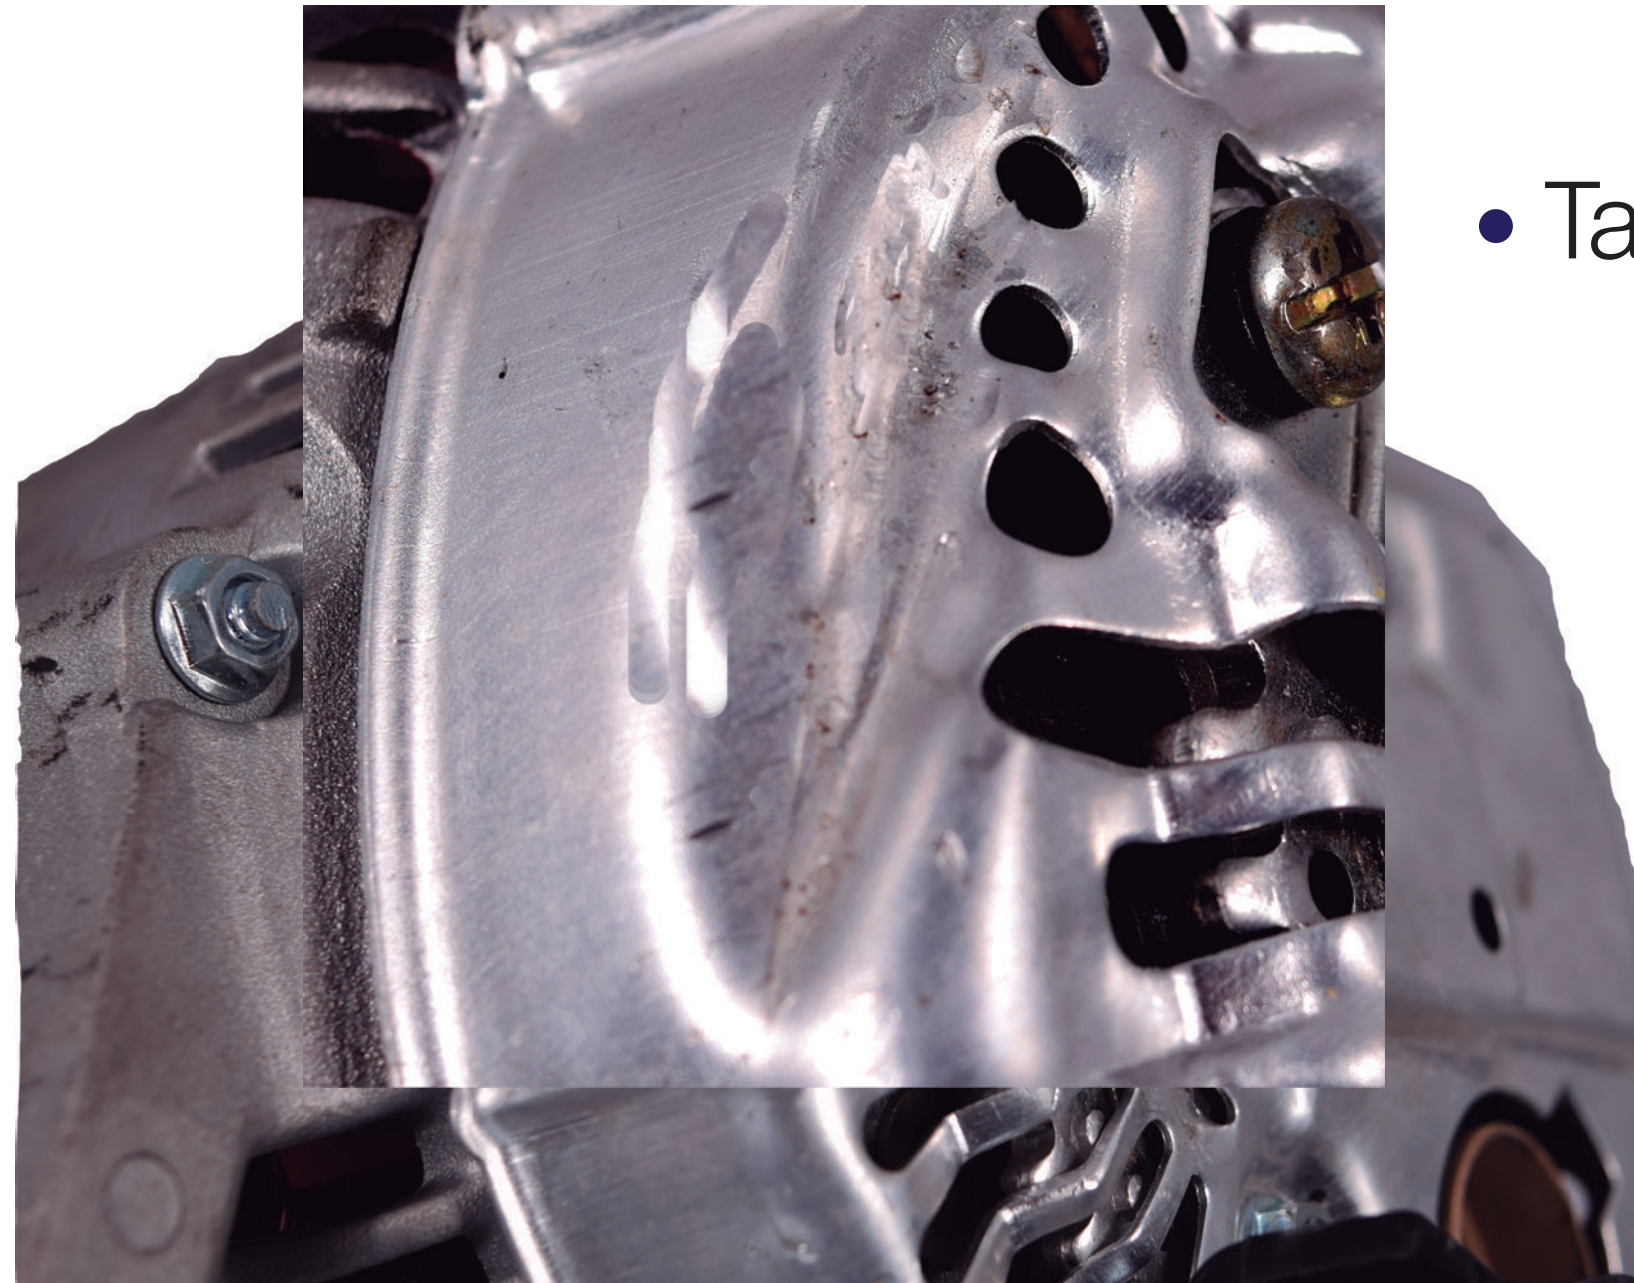
- Tapa golpeada.

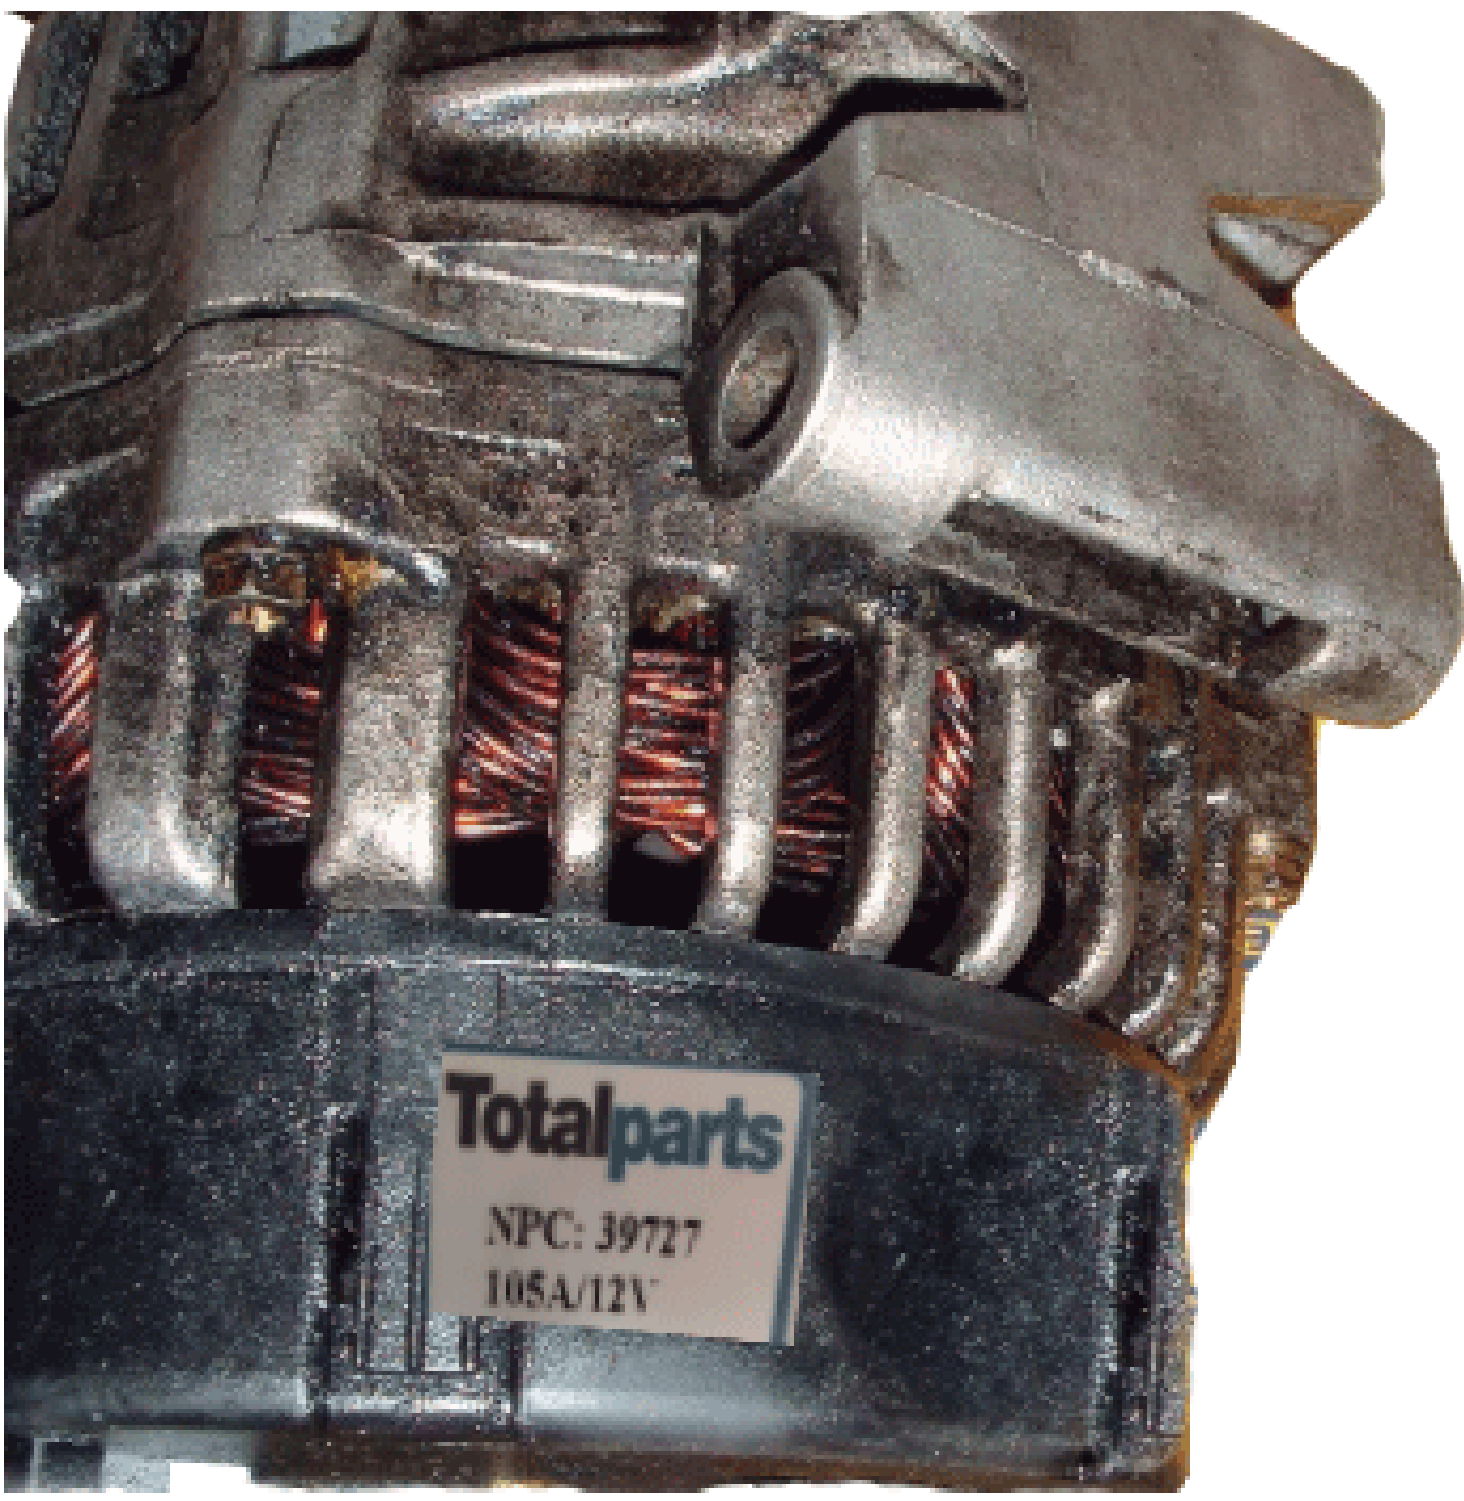
- La entrada de aceite causa que se forme una capa en los carbones, colector y estator. Los carbones empiezan a perder su dureza.
- Cuando el alternador se llega a contaminar de aceite debido a fugas en los empaques, sellos y líneas se forman capas de lubricante en el colector, en los carbones y estator.
- Esto causa que el desempeño del alternador se vea reducido dando un caso de que falle por completo.
